Havarie der GLORY AMSTERDAM

Dieter Becker

Am 29. Oktober 2017 strandete der Bulkcarrier MS GLORY AMSTERDAM 1,6 Seemeilen nördlich der Insel Langeoog.

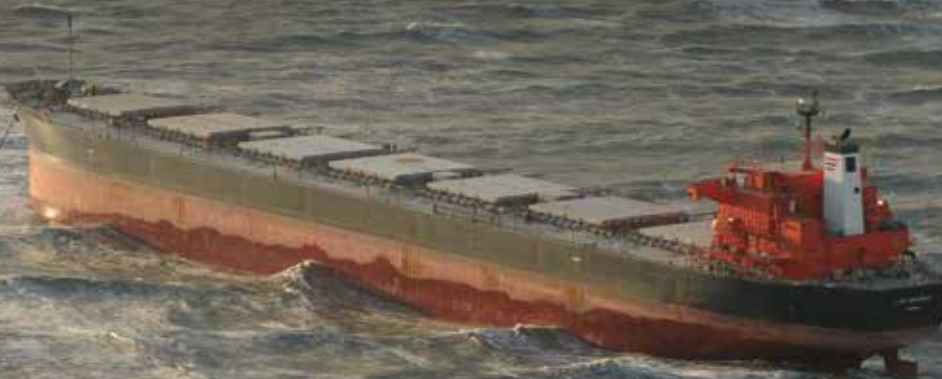
*Im Sturm hielt die Verankerung
der GLORY AMSTERDAM nicht*

Da das Schiff ohne Fracht in Ballastbeladung geankert hat, war eine große Windangriffsfläche vorhanden, die nach Ansicht des Verfassers zum Verlust der Anker geführt hat.

Erschwerend kam hinzu, dass gleichzeitig mit zwei Ankern an unterschiedlichen Kettenlängen geankert worden ist (Drucksache 19/1639 des Deutschen Bundestages vom 13.04.2018. Backbord-Anker: 4 x 27,50 = 110,00 Meter; Steuerbord-Anker: 9 x 27,50 = 247,50 Meter). Das Schiff schwoll dann bei Änderung der Tideströmung um die kürzere Ankerkette (110,00 m), sodass

es wegen Alleinbelastung zum Bruch der kürzeren Ankerkette kommt. Ist das Schiff dann treibend in Bewegung, reißt dann auch infolge der Bewegungsenergie die längere Kettenlänge (247,50 m).

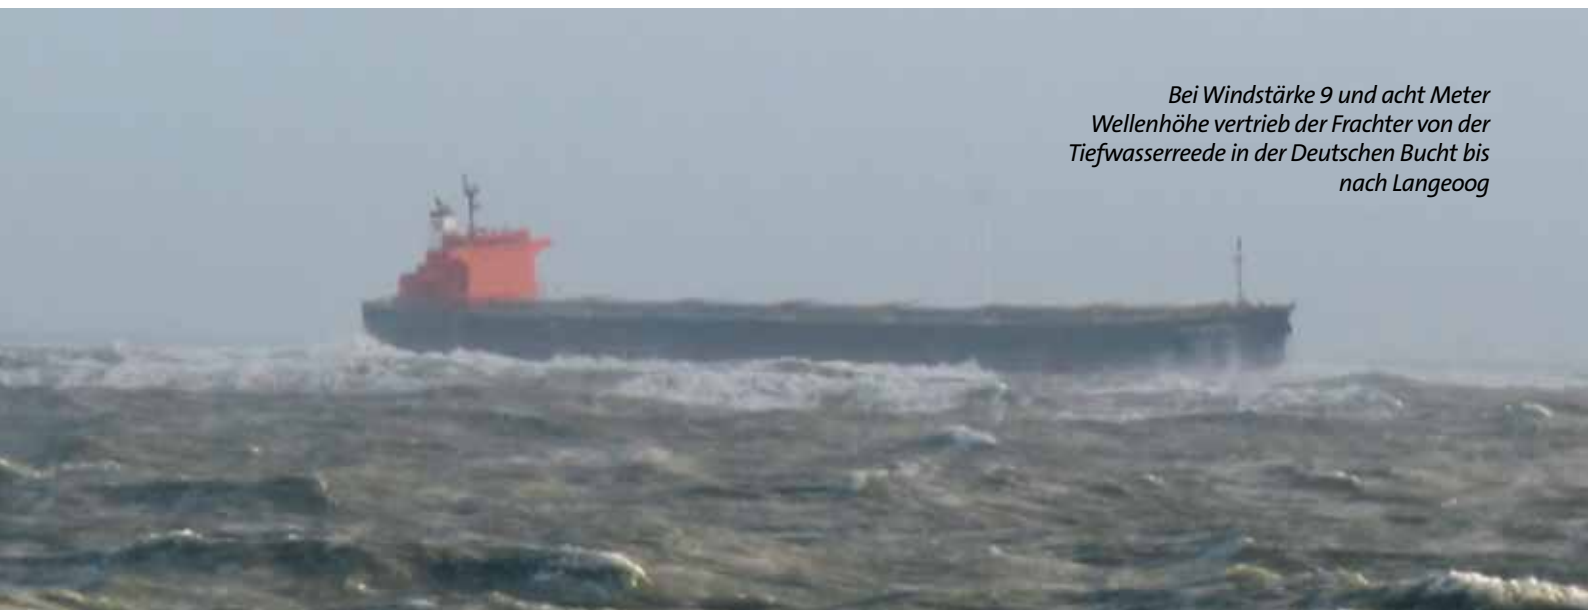
Bei Windstärke 9 und acht Meter Wellenhöhe vertrieb der Frachter von der Tiefwasserreedee in der Deutschen Bucht bis nach Langeoog
