Hoch gestapelt, tief gefallen

**Hunderte Container verlor die MSC ZOE
2019 in der Nordsee. Sind ähnliche Havari-
en vorprogrammiert?**

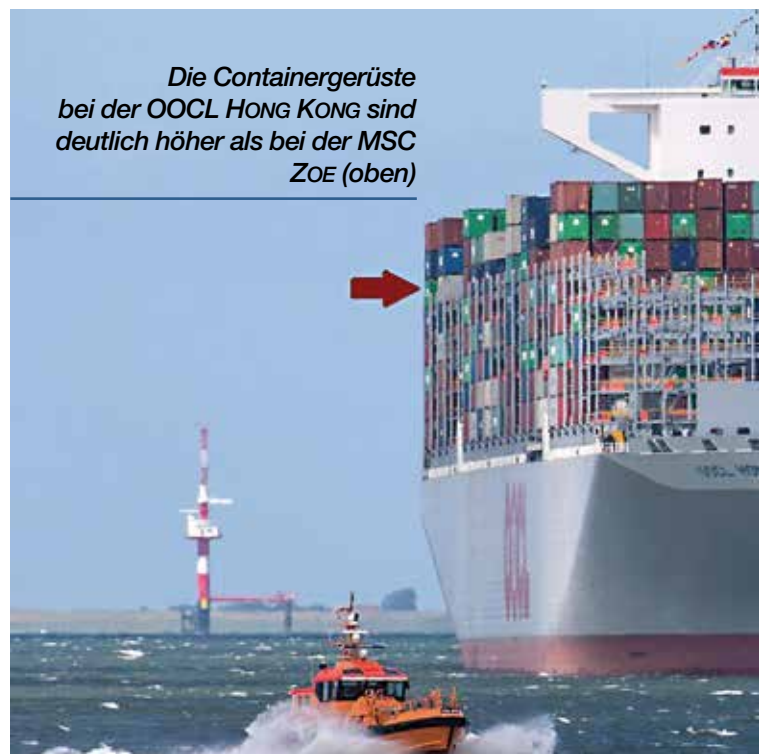
**Die Containergerüste
bei der OOCL HONG KONG sind
deutlich höher als bei der MSC
ZOE (oben)**

Dieser Vorfall ist kein Einzelfall. Die asiatische Schiffbauindustrie hat auch schon hierauf reagiert. Dieter Becker hatte Anfang des Jahres Gelegenheit, beim JadeWeserPort in Wilhelmshaven das Containerschiff OOCL HONG KONG zu besichtigen. Bei diesem neueren Containerschiff (Baujahr 2017, die MSC ZOE stammt aus dem Jahr 2015) sind die Containergerüste bedeutend höher ausgeführt, so dass die Container bis zur siebten Lage abgespannt werden können. Aus Sicht des Sachverständigen hat man aus vorausgegangenen Containerabstürzen gelernt.

Geändert hat sich bis heute, dass nur neue Containerschiffe höhere Stützgerüste haben, die eine Laschung bis zur siebten Lage ermöglichen. Ältere Containerschiffe mit niedrigen Stützgerüsten verkehren weiterhin.

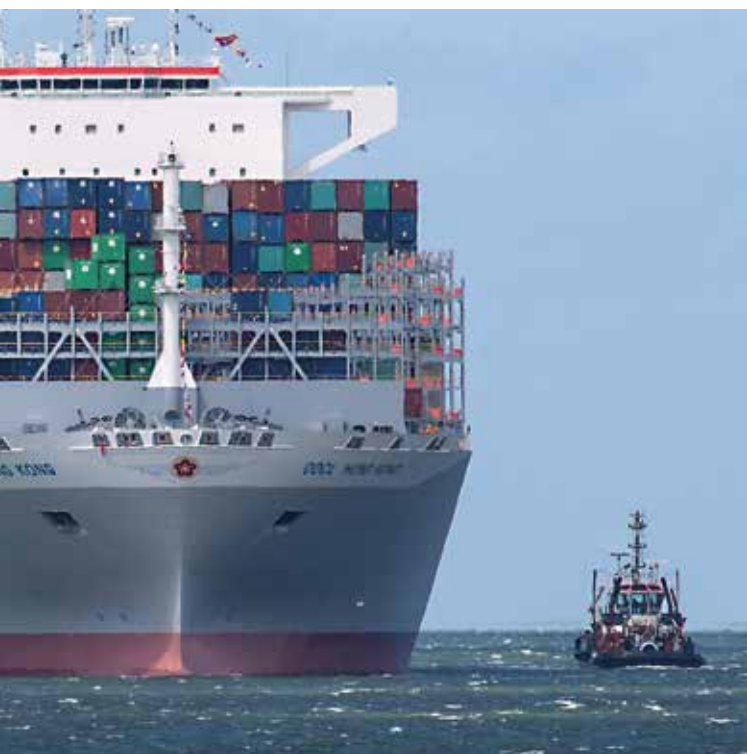
Auf von Dieter Becker am 2019 in Bremerhaven erstellten Fotos ist der Unterschied bei der Höhe der Stützgerüste deutlich zu erkennen. Die beiden Containerschiffe, von gleicher Größe und gleicher Reederei, lagen zufällig hintereinander, wobei das rechte Schiff von neuem Baujahr ist.

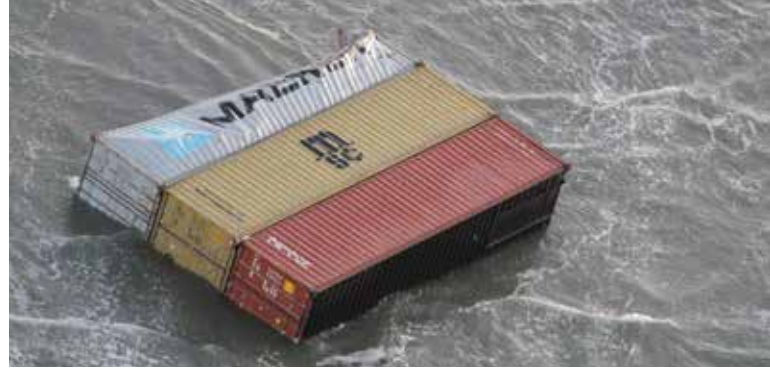
Durch Twistlocks zusammengehaltene Dreierstapel (oben); Spezialschiffe bereiten sich auf die Containerbergung vor

Die darüberstehenden Container sind dann nur noch an den Eckpunkten mit Twistlocks verbunden, es werden also hoch aufragende Containerstapel gebildet ohne Verspannung zum Containergerüst hin. Auf die untersten Twistlocks dieser freistehenden Containerstapel können im Seegang bei Rollbewegungen des Containerschiffes derartige Beschleunigungskräfte wirken, dass die Bruchlast der Twistlocks überschritten wird und die oberen Container abstürzen. So sind auf Fotos Einheiten von drei abgestürzten Containern zu erkennen, die noch immer mit Twistlocks gekoppelt im Meer schwimmen.

Die Laschstangen konnten nämlich nur bis zur fünften Lage an Deck angebracht werden, weil die Containerstützgerüste zu niedrig waren. So sind die oberen Lagen als „Gesamtpaket“ infolge von statischen und dynamischen Kräften seitlich abgestürzt. Es lagen aus drei Containern bestehende Pakete abgestürzt an Deck, andere schwammen im Meer.
